MESA DIRECTIVA  
LXIII LEGISLATURA  
OFICIO No.: D.G.P.L. 63-II-6-2631.  
EXPEDIENTE No. 7530.

Oficio No. SELAP/300/3368/17  
Ciudad de México, a 22 de noviembre de 2017

## INTERRUPCIONES DEL SUMINISTRO DE ENERGÍA ELÉCTRICA

A continuación, se presentan pormenorizadamente las causas que originaron las interrupciones del suministro de energía eléctrica en tres zonas de control regional del país durante 2017.

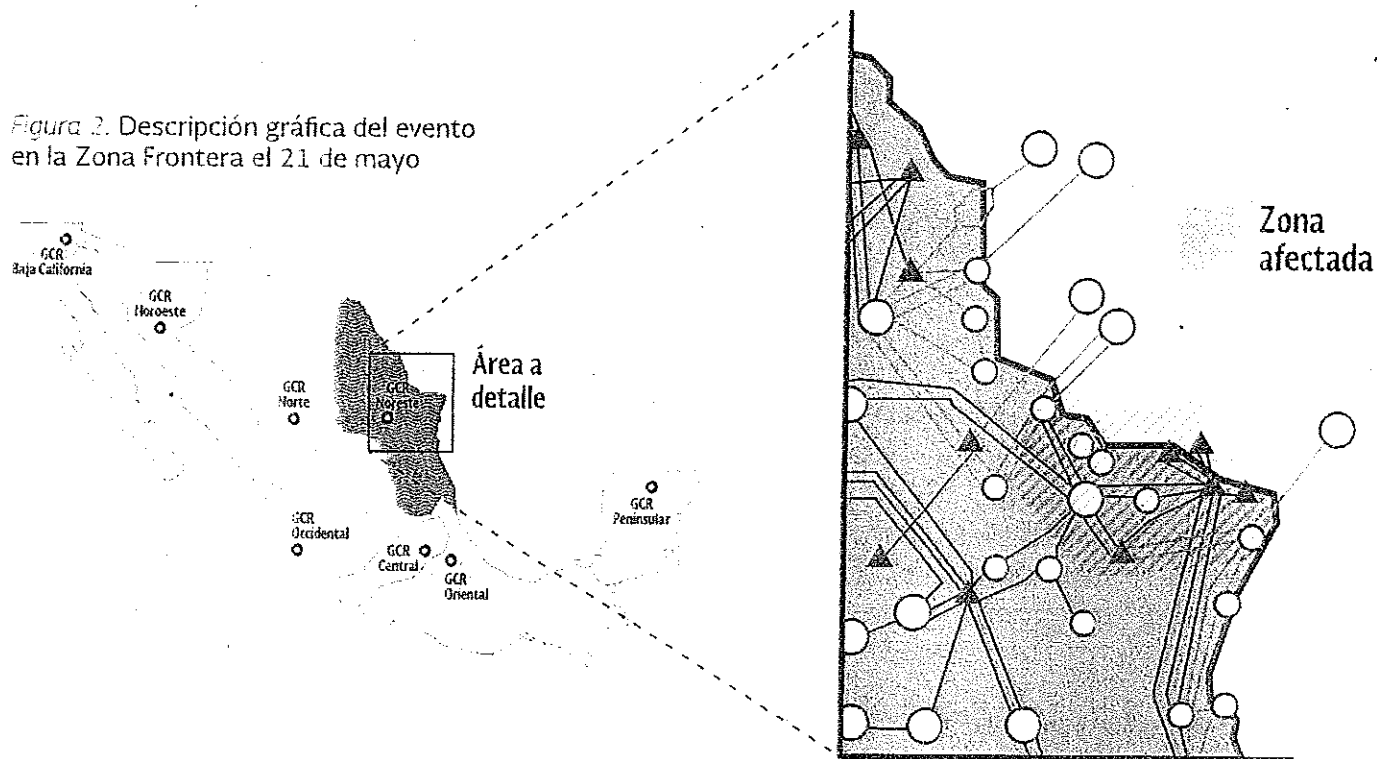
Figura 2. Descripción gráfica del evento en la Zona Frontera el 21 de mayo

En la región de Tamaulipas, cercana a la frontera con los Estados Unidos de América, se presentaron fuertes vientos que causaron daños en las áreas urbanas de Matamoros, Reynosa y sus zonas aledañas.

Bajo estas condiciones climatológicas severas, se formaron fenómenos similares a los tornados (por su intensidad) a las afueras de la ciudad de Reynosa, que dañaron un total de 48 torres de transmisión, lo que provocó la

suspensión del flujo eléctrico que era transportado a la Zona Metropolitana de Monterrey-Salttillo a través de las cuatro líneas de transmisión que conectan ambas regiones.

Ante esta condición la zona no podía continuar conectada a través de los dos enlaces en 138 kV (de poca capacidad) que van de Laredo a Reynosa, los cuales se sobrecargaron y se desconectaron automáticamente originando con ello una interrupción de 950 MW a la zona de Reynosa y Matamoros a las 20:46 horas. El desbalance de generación en la zona contra la demanda existente originó la salida de sus plantas de generación (2089 MW).

El CENACE, en coordinación con las empresas de CFE involucradas, inició el restablecimiento de la red y del suministro eléctrico tres minutos después de registrarse la interrupción, alimentando 30 MW de Reynosa a través de las líneas de 138 kV de Laredo, continuando gradualmente con las subestaciones eléctricas más cercanas para alimentar las instalaciones prioritarias en coordinación con CFE, así como aquellas que llevan energía a las centrales generadoras y reconectarlas lo más pronto posible al sistema para encontrarse en posibilidad de alimentar más subestaciones y usuarios. La mayor parte de la demanda quedó restablecida

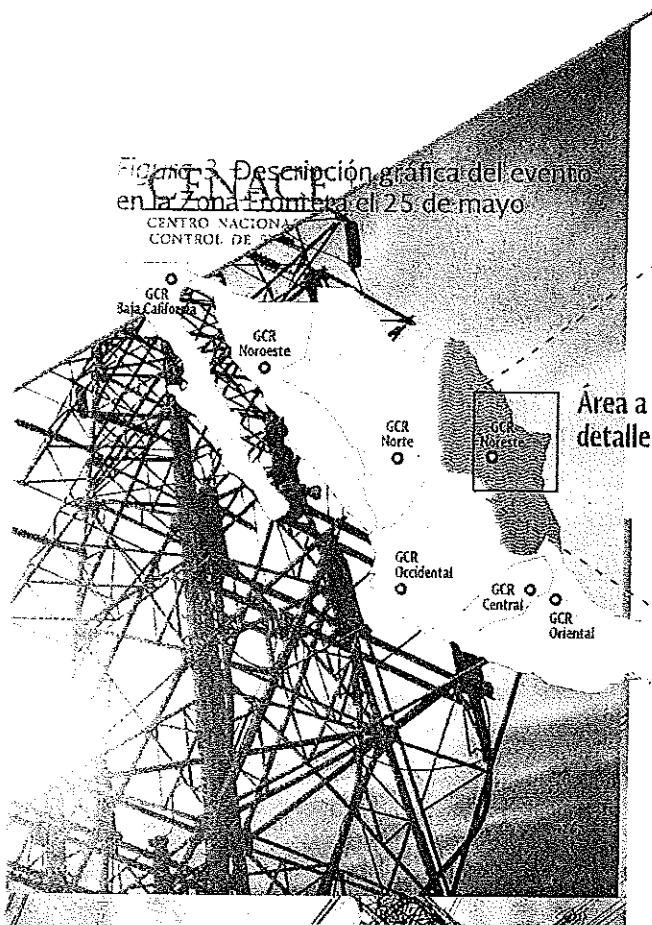
Figura 3 Descripción gráfica del evento en la Zona Frontera el 25 de mayo

Por lo tanto, al encontrarse la zona en condiciones vulnerables, tras el fenómeno climatológico, una de las centrales generadoras que suministraba energía a esta región presentó problemas en su planta y redujo generación hasta desconectarse, este desbalance de generación provocó que se sobrecargarán los enlaces a Laredo y por ende, se desconectaron automáticamente, sobreviniendo un desbalance que interrumpió totalmente el suministro en esta zona a las 17:41 horas, afectando 1024 MW de demanda,

943 MW  
importa

El inicio de la restauración de la zona se dio a las 18:00 horas del mismo día. El CENACE logró en el mismo día la conexión de los generadores de la zona, en un lapso de 1 hora y 15 minutos.

Las líneas de transmisión que estaban desconectadas por las torres caídas entraron en servicio entre el 7 y el 21 de junio, recuperando con ello la confiabilidad de las zonas Reynosa-Matamoros y Monterrey-Salttillo, las cuales en todo ese tiempo estuvieron vulnerables por la falta de las líneas mencionadas. Asimismo, las centrales eléctricas de Río Bravo III y Río Bravo IV resultaron con problemas en las turbinas, los cuales fueron resueltos hasta el 27 de julio y 4 de agosto, respectivamente en cuanto regresaron a operar.

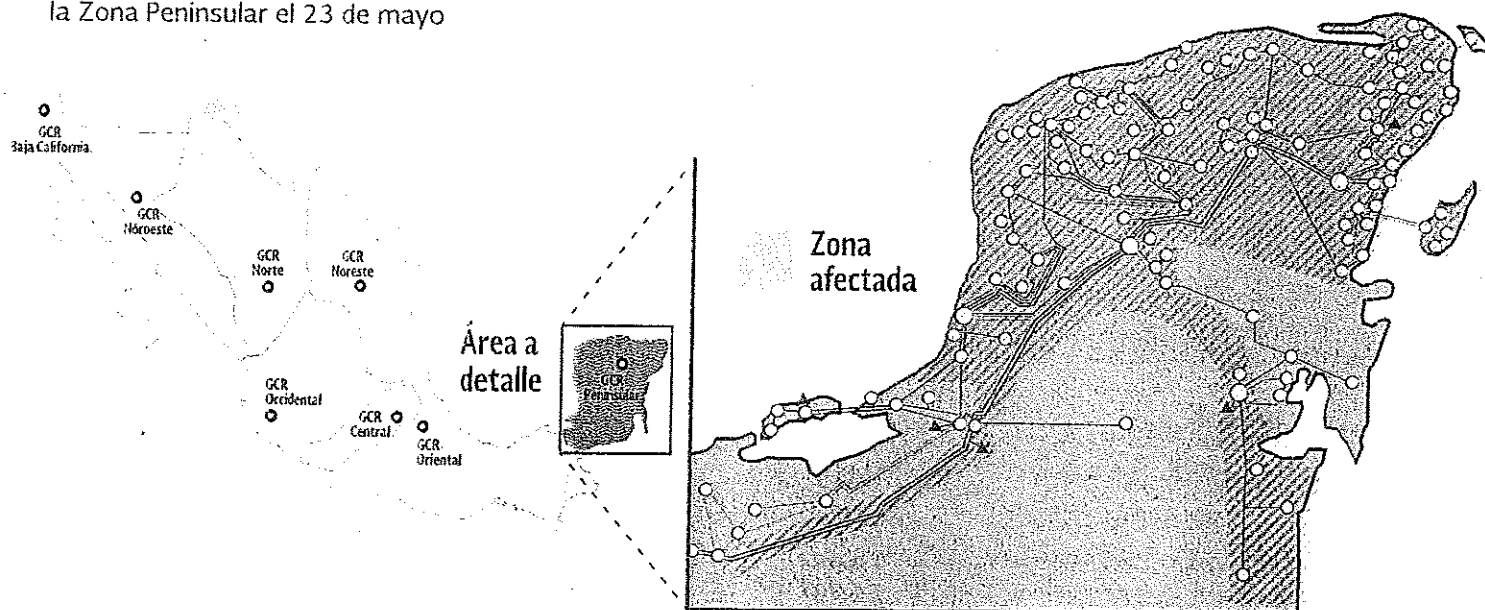
Figura 4. Descripción gráfica del evento en la Zona Peninsular el 23 de mayo

El suministro de gas natural a las centrales eléctricas generadoras de la región de la Península se encuentra restringido, condición que provoca que se transmita más energía por el corredor de transmisión para cubrir la demanda de la zona. Por lo tanto, previo al evento, éste se encontraba operando casi al límite de su capacidad.

Una quema de pastizales debajo de las líneas de 400 kV que conforman, junto con las líneas de 230 kV, el mencionado corredor de transmisión, las llamas y las altas temperaturas provocaron un arco eléctrico<sup>4</sup> a tierra, que originó un corto circuito en la línea y que a su vez causó la desconexión de las dos líneas de alta tensión de 400 kV que interconectan la región de la Península.

Tras la desconexión, el sistema eléctrico de la Península trató de mantenerse conectado a través de las otras líneas de 230 kV de menor capacidad, sin embargo, estas líneas no soportaron el flujo eléctrico y se desconectaron automáticamente, ocasionando que la mayor parte de la red eléctrica de la Península se aislara del resto del sistema, sobreviniendo la interrupción total a las 11:00 horas.

De inmediato el CENACE en coordinación con la CFE, inició el proceso de restablecimiento, empezando con las subestaciones más cercanas e importantes para armar la red eléctrica y, con ello, llegar a las subestaciones con centrales eléctricas para que iniciaran su proceso de reconexión, quedando restablecido totalmente a las 18:51 horas.

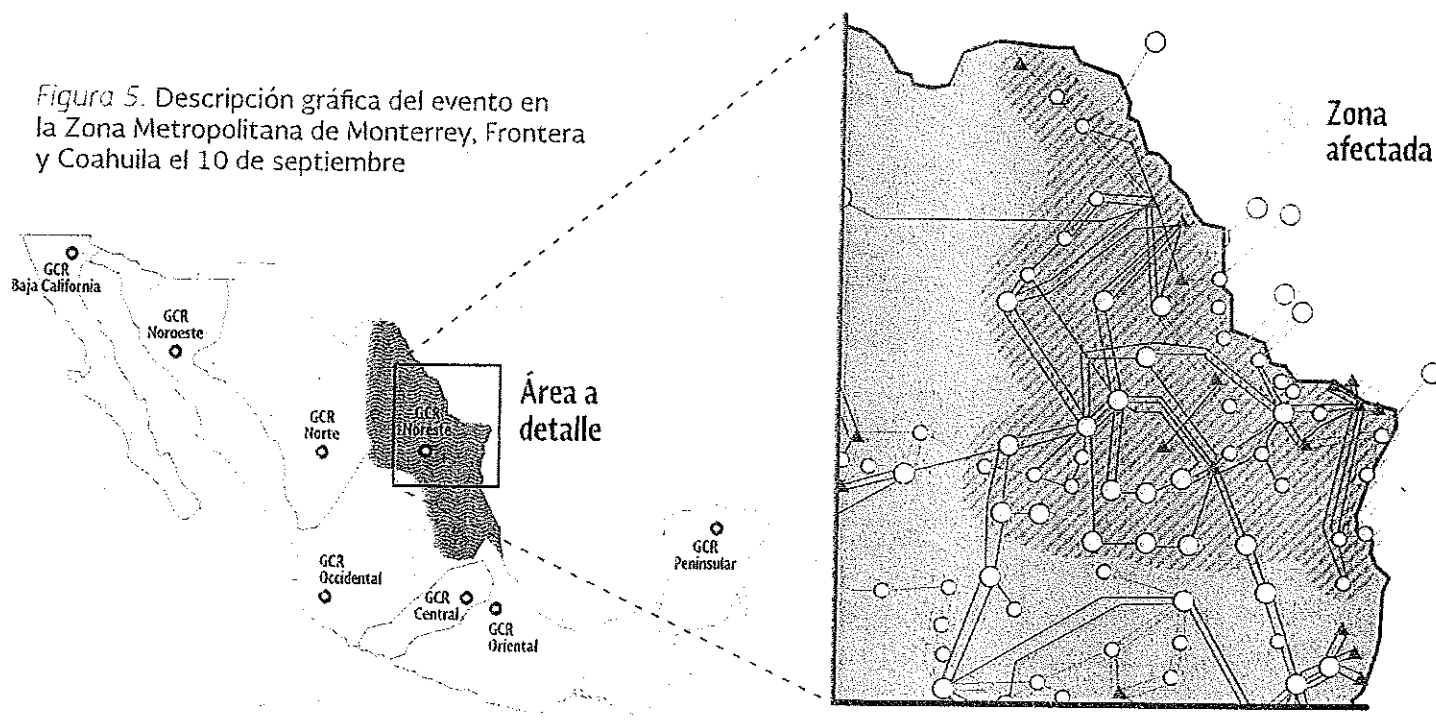
Figura 5. Descripción gráfica del evento en la Zona Metropolitana de Monterrey, Frontera y Coahuila el 10 de septiembre

El pasado 10 de septiembre, la región operativa del Noreste se encontraba en condiciones normales, al ser domingo, se tenían las condiciones de demanda de un día no hábil. Asimismo, se tenía desconectada por trabajos de mantenimiento una línea de transmisión de 400 kV que está conectada entre las subestaciones San Jerónimo y Plaza en la ciudad de Monterrey, Nuevo León.

Durante las maniobras previas a la energización de la línea, se cerró una cuchilla que provocó un corto circuito<sup>5</sup> en las barras de 400 kV de la Subestación San Jerónimo a la que se conecta la línea de transmisión que estaba en mantenimiento, y que aún continuaba conectada a tierra.

En este tipo de fallas eléctricas, catalogadas como severas, si no se liberan automáticamente en menos de un segundo se provoca inestabilidad o desequilibrio en el flujo eléctrico mediante oscilaciones en el flujo de las líneas, ocasionando que las líneas de transmisión que confluyen en la región se desconecten y, por lo tanto, la aislen.

Tras ese aislamiento y el desbalance de generación en la zona, sobrevino también la salida de sus plantas de generación, interrumpiendo totalmente el suministro en la zona a las 17:23 horas, tanto para el estado de Nuevo León, como en partes de los estados de Tamaulipas y de Coahuila, afectando 5306 MW de carga y 7246 MW de generación.

El CENACE y la CFE, de manera coordinada, iniciaron el restablecimiento seis minutos después de la interrupción (17:29 horas) y se alimentó progresivamente la carga que concluyó hasta las 23:40 horas.

El proceso de restablecimiento se llevó a cabo a través de las interconexiones que tiene la región afectada con Torreón, Chihuahua, Ciudad Victoria, San Luis Potosí y Texas, además de la reincorporación de los generadores que estaban fuera de servicio.
